戸建住宅・賃貸共同住宅における  
建築基準に関する不適合等について  
＜補足説明資料＞

大和ハウス工業株式会社

2019年4月15日

## 1. 2階外部片廊下を支えるL字型受柱

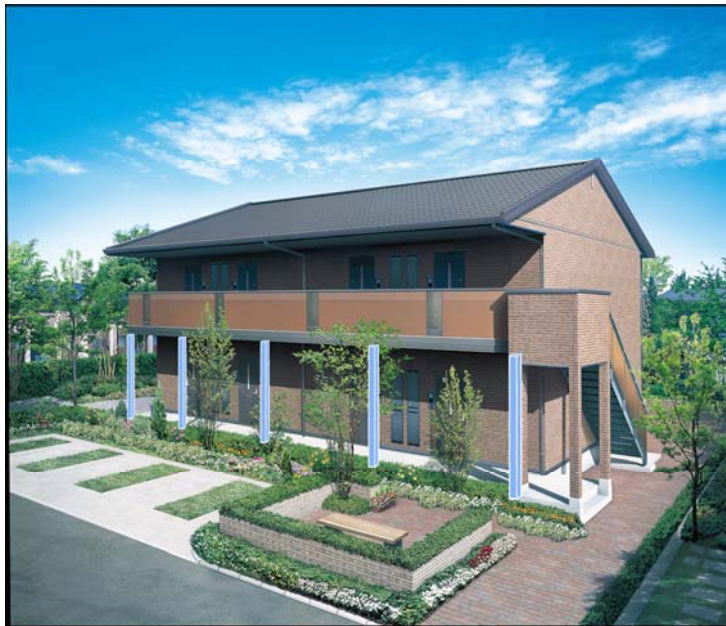
本来の施工

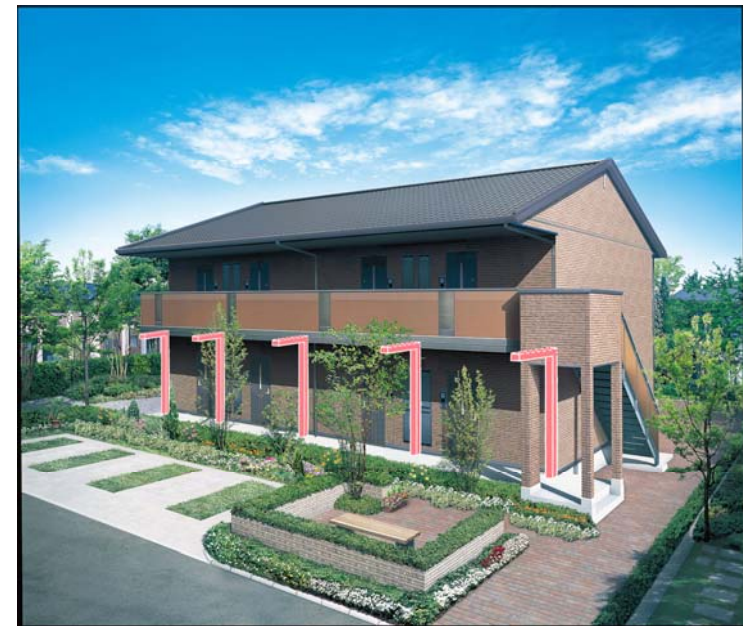
お引き渡し期間 : 2001年1月31日 ~ 2010年6月30日  
対象棟数 : 賃貸共同住宅 200棟  
<内 訳> : 東京都145棟、神奈川県15棟、千葉県31棟、埼玉県7棟、茨城県1棟  
群馬県1棟  
仕様不適合内容 : 2階廊下の受柱をL字型受柱に変更

赤い柱部分が不適合施工

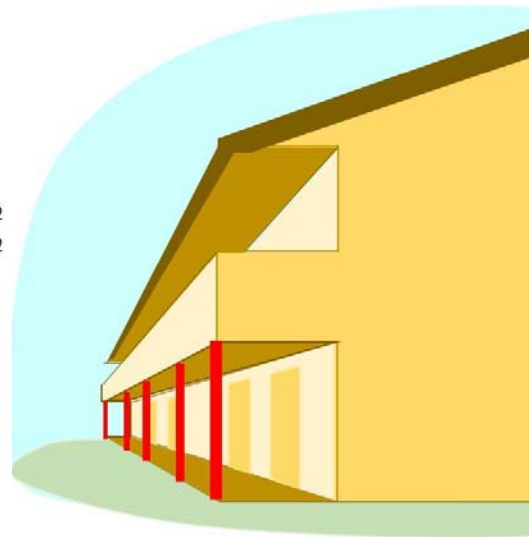
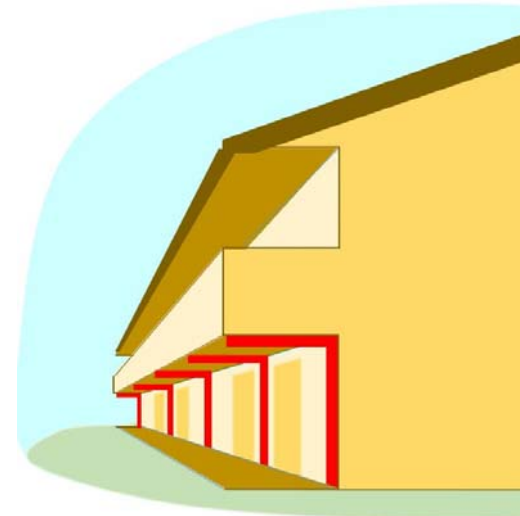
### ■ 本来の柱のイメージと形状

| 正 | 誤（下線部分が誤りです） |
| 廊下受柱（□ - 75 mm×75 mm×3.2 mm） | <u>L字型受柱（H150 mm×150 mm×7 mm×10 mm）</u> |
| 廊下受柱（□ - 60 mm×60 mm×3.2 mm） | <u>L字型受柱（H125 mm×125 mm×6.5mm×9mm）</u> |
| | <u>L字型受柱（φ 114.3mm×4.5mm）</u> |

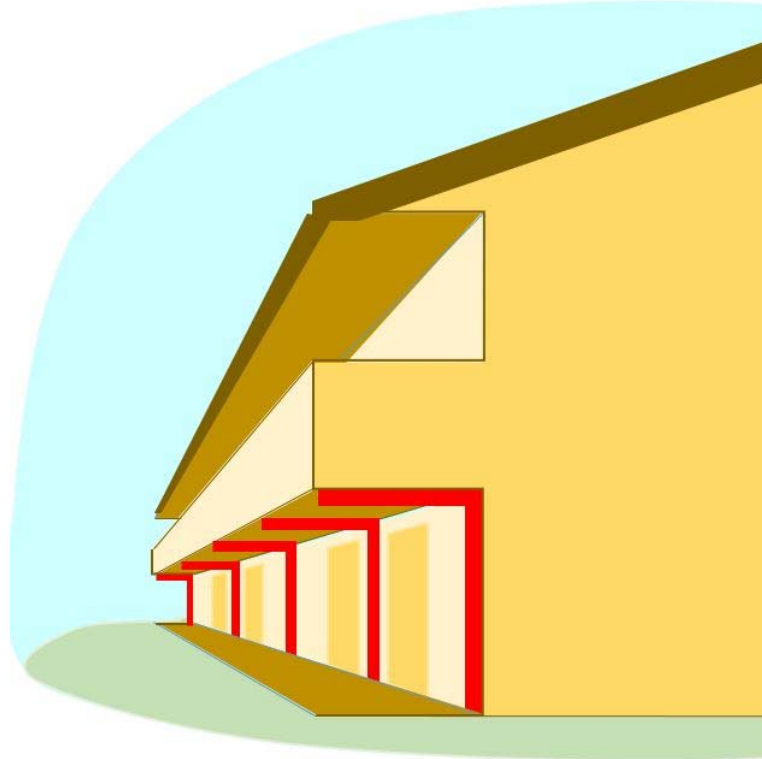
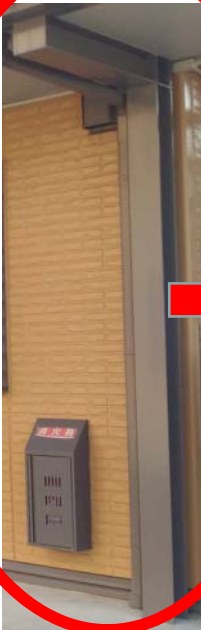
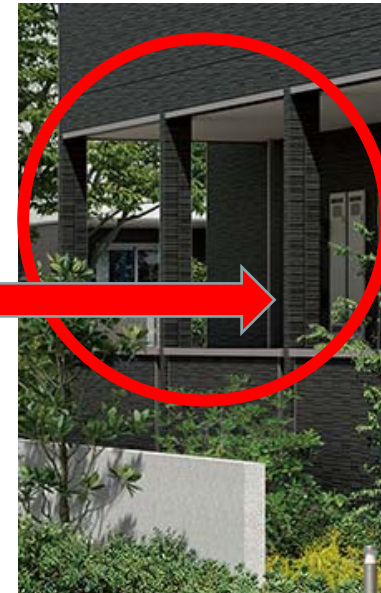
改修工事内容 73棟の受柱部分に防耐火処置

鉄骨の柱に化粧柱カバーなどの  
防耐火処置を行います

4月 末までに実施予定

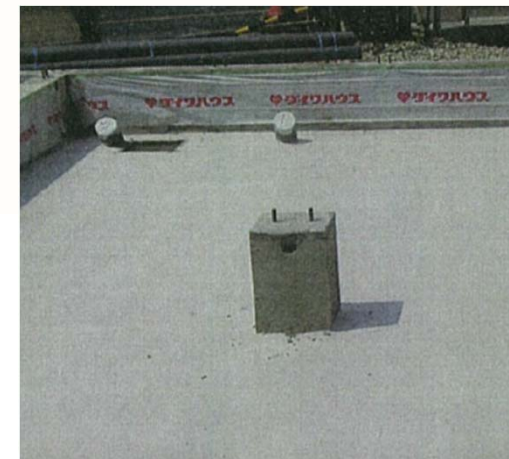
1階の独立柱を支持する基礎。

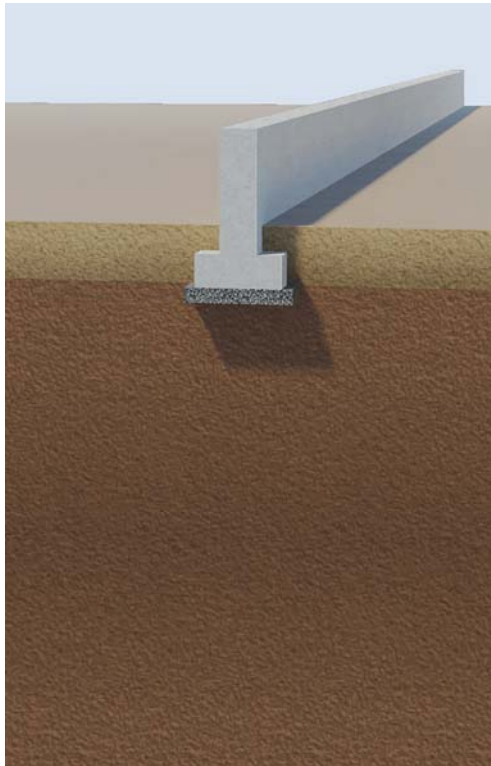
#### ■標準の基礎

長期地耐力 $30\text{KN/m}^2$ 以上の  
の支持力のある地盤に対応

※ $\text{KN/m}^2$ は地盤の耐力で、ローム層の  
ような固い地盤と同等の地耐力が発揮  
される

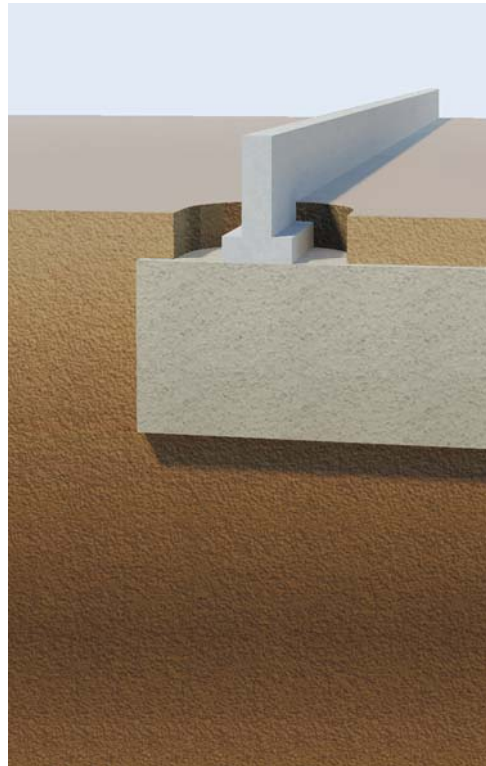
#### ■表層改良

表層2m程度までが軟弱な  
地盤に対応

※軟弱地盤の土地にセメント系固化材を  
混合攪拌させて固化させる地盤改良  
方法

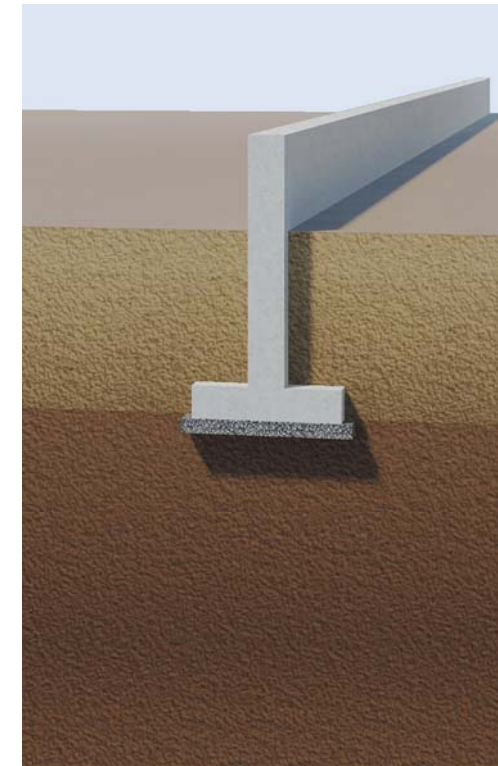
#### ■凍結深度・高低差での基礎

傾斜地や凍結しないライン  
まで高低差のある地盤に対応

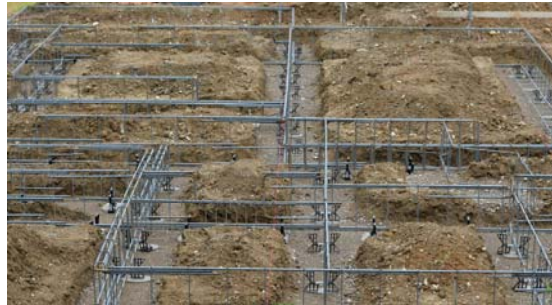
配筋

1. ベース部を埋め込む必要のある  
深さまで地盤を掘り下げる
2. 捨てコンクリートを打設
3. ベース筋、立上り筋、帯筋などの  
鉄骨を組み立て設置 (配筋)
4. 型枠設置 (コンクリート打設前)
5. コンクリート打設
6. 養生 (コンクリート打設後)
7. 基礎検査
8. 合格通知書 工事監理者が確認
